# いわき市・ 東日本大震災の 証言と記録

福島県いわき市

Contents 目次

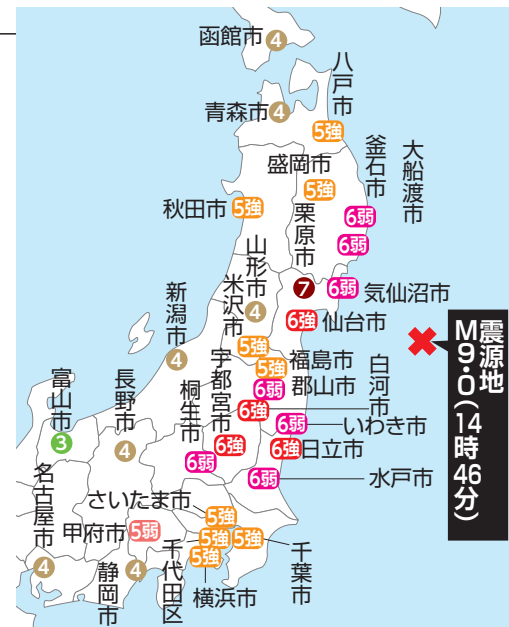
図2-1 午後2時46分に発生した東北地方太平洋沖地震による各地の震度 [資料: 気象庁発表]

そのときは、午後2時46分18秒に訪れた。(図2-1)  
 本震の地震動は数分間継続し、長い揺れとして体感された。しかも揺れの大きさのピークは波動的に何度も訪れた。  
 大地震は宮城県牡鹿半島の東南東沖約130km(北緯38度06.2分、東経142度51.6分)付近の海底24kmを震源として発生した。この大地震の場合、震源域が広く、岩板がくずれた範囲は岩手県沖から茨城県沖まで南北約450km(500kmとも言われる)、東西約200kmと、広範囲に及んだ。

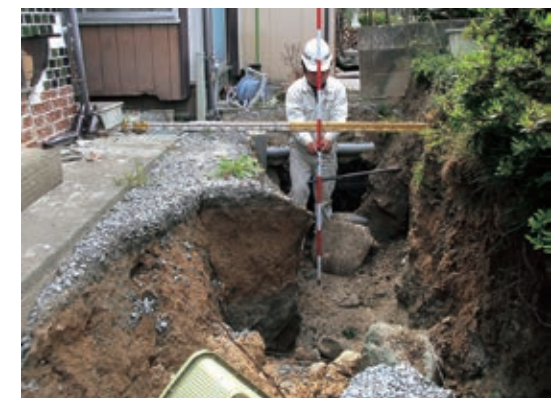
写真2-4 軟弱地盤であった、植田町根小屋の被害〔5月 いわき市撮影〕

軟弱地盤の典型は、沼地、河川、湿地などの土地形状である。(写真2-4)

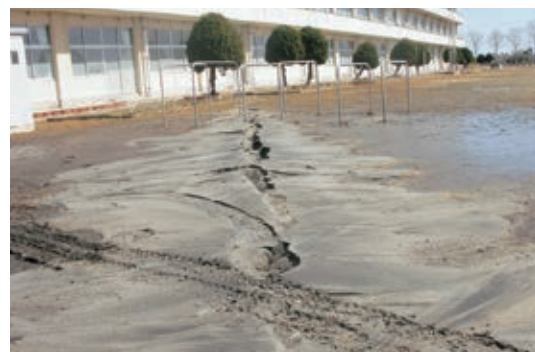
写真2-5 錦東小学校校庭の液状化現象  
〔3月12日 門馬俊治氏提供〕

水を含んだ砂が泥のような状態と化すことを「液状化」と呼ぶ。このような地形では、ふだんは砂粒と水がお互いの摩擦力を保っているが、それよりも大きな地震のような力が加わるとバランスが崩れ、水が砂粒の間から押し出され、地表へ噴出する現象を指すこととなる。(写真2-5、6)

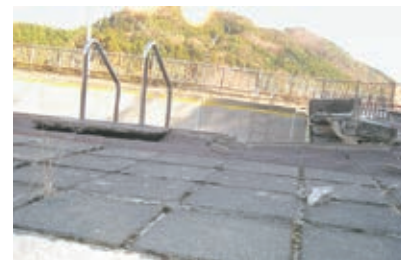
写真2-7 連続して起こった断層のズレにあった田人中学校のプール  
〔4月13日 いわき市撮影〕

このラインには一部田人町の中心が位置しており、中学校のプールが大きく損壊し、また断層のズレによって建物の土台が崩れて大きくゆがむなどの壊滅的な被害を受けた。ほかにもほぼ一直線に農地や道路に亀裂や斜面崩落が認められた。(写真2-7、8)

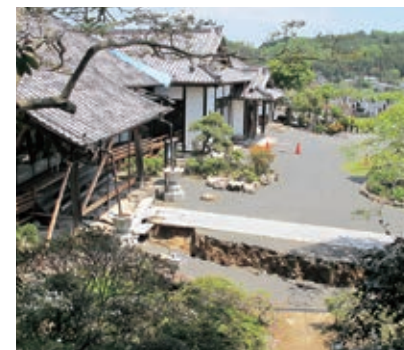
写真2-9 藤原断層の上で被災した常磐藤原町の建徳寺  
〔4月14日 菅波晋氏提供〕

その途中、南東延長上の常磐藤原町田場坂から常磐藤原町滝沢まではこれまで指摘されていた湯ノ岳断層から枝分かれした藤原断層上にあり、しかも延長上に常磐西郷町や小名浜島などにおいて部分的に家屋被害が集中していることから、湯ノ岳断層との関係がうかがわれる。(写真2-9)

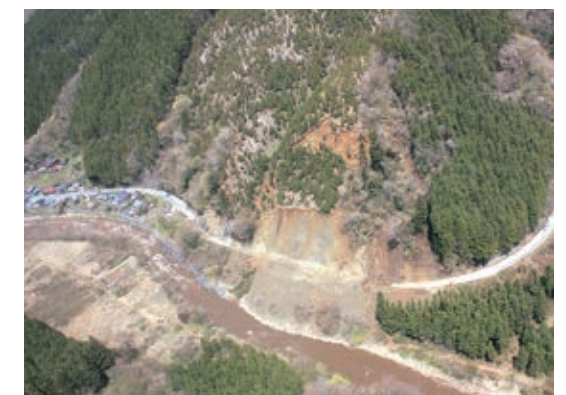
写真2-10 主要地方道いわき-石川線、田人町才鉢地内の崩落現場  
〔4月 陸上自衛隊第8普通科連隊提供〕

1か所は石住字才鉢地内で、塩ノ平断層のラインから西方へ約2kmの地点。人工斜面の法面が幅100mにわたって崩落し、走行中の自動車1台が巻き込まれて運転手1人が犠牲となった。土砂は鮫川の対岸まで押し寄せ、全面的に交通が遮断された。中通りと結ぶ産業の重要路線だけに特に物流に与えた被害は大きく、迂回する仮道路が完成したのは被害から半年が経過した9月20日であった。(写真2-10)

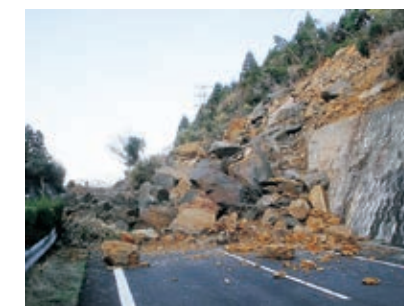
写真2-11 上下線を塞いだ大量の土砂で一時交通止めとなった常磐自動車道の山田町地内  
〔4月11日 東日本高速道路提供〕

山田町を通る常磐自動車道においても擁壁が崩れて、一時上下線が交通遮断となった。(写真2-11)

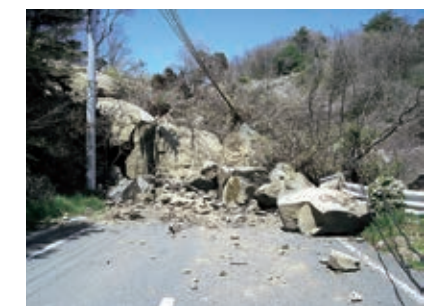
写真2-12 内郷宮町桜本地内に通じる市道宮沢-蛭内線の法面崩落  
〔4月17日 いわき市撮影〕

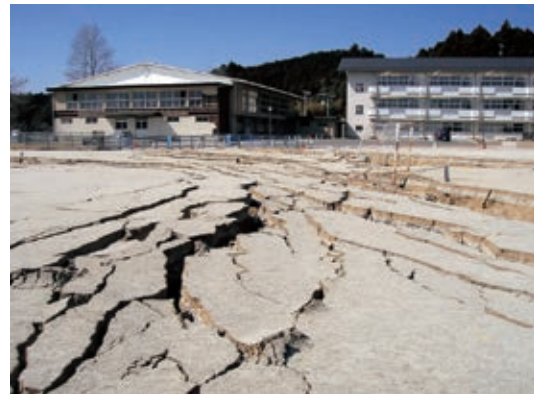
写真2-13 植田小学校校庭の地割れ  
校舎のうち、教室付近の切り土を校庭に盛ったと考えられる。  
〔4月6日 市教育委員会撮影〕

丘陵地を平らにする場合、高い部分を削り（切り土）、低い部分を埋める（盛り土）必要がある。できるだけ面積を確保するため縁辺部では石やコンクリートの擁壁で盛ることになり、おのずと地質の強弱が生じるようになる。（写真2-13、図2-13）

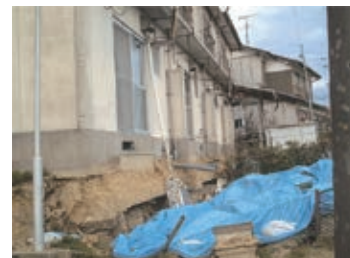
写真2-14 四倉の市営住宅梅ヶ丘団地では、敷地内の一部が崩壊  
〔4月27日 いわき市撮影〕

地盤沈下や地滑り、急傾斜地崩壊、擁壁崩落などによって住民が安心して日々の生活を送れない状況に陥っている地域は、市内で少なくとも326か所で確認された。（182、183ページに記述）（写真2-14）

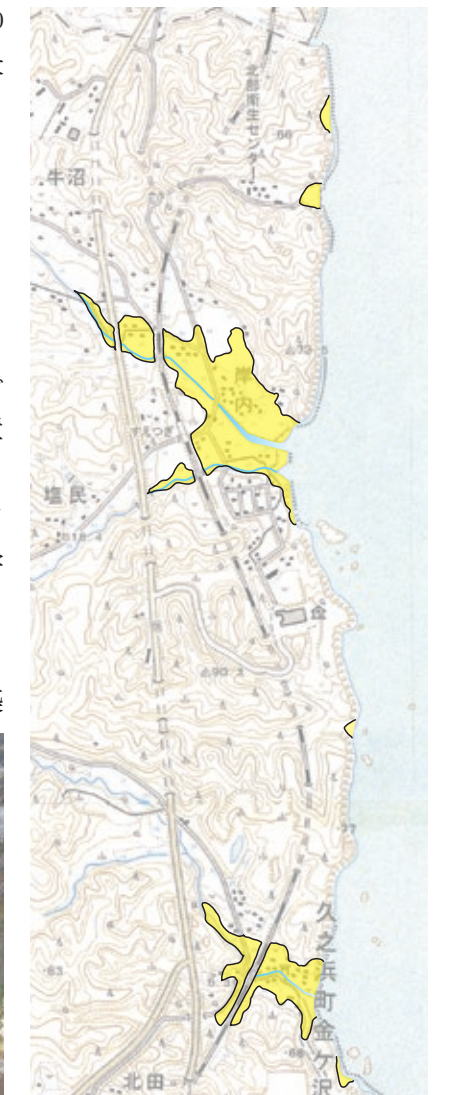
図2-17 久之浜・大久地区〔久之浜町末続、金ヶ沢〕の津波到達範囲の概況図① [1:25,000地形図（原寸）上浅見川・四倉（平成18年更新）国土地理院発行]

久之浜町末続は市北端に位置し、双葉郡広野町と境を接する地域である。津波被災人口・世帯数は92人、29世帯であった。その南に位置する久之浜町金ヶ沢の津波被災人口・世帯数は39人、13世帯であった。ともに海食崖と砂浜が交互に展開する海岸で、砂浜区間は狭く小河川が太平洋に注いでいる。津波は速度を落とすことなく、陸地に押し寄せた。津波は小河川を駆け上がり、溢水して家屋や田畑を飲み込んだ。（写真2-16、17、図2-17）

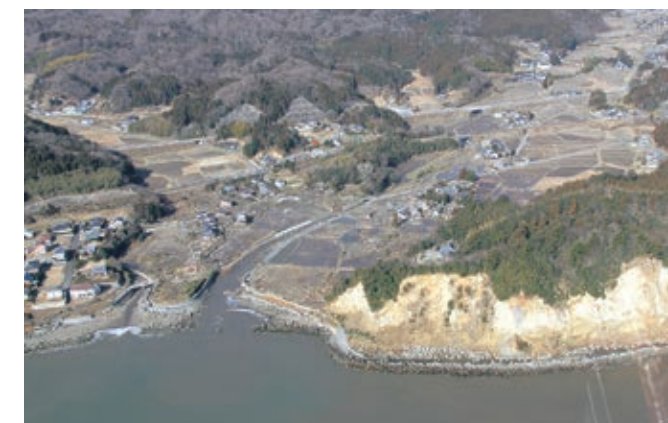
写真2-16 末続川を溯上して津波が拡大 [3月12日 福島県消防防災航空隊提供]

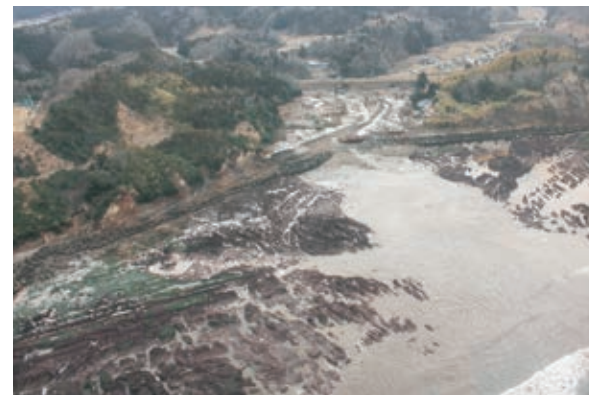
写真2-17 海食崖の間の狭い平地、金ヶ沢の海岸は引き波であらわれた  
〔3月11日午後4時ごろ 福島県消防防災航空隊提供〕

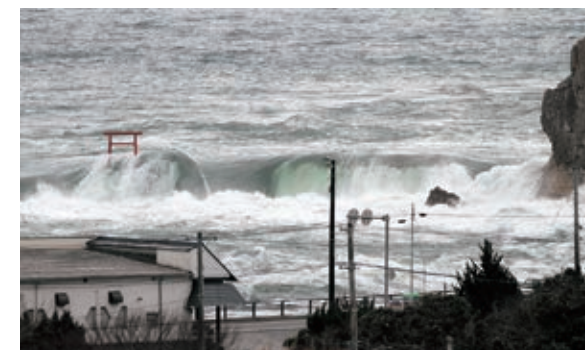
写真2-19 波立海岸の弁天島に襲いかかる津波  
〔3月11日午後3時25分ごろ 鈴木道弘氏提供〕

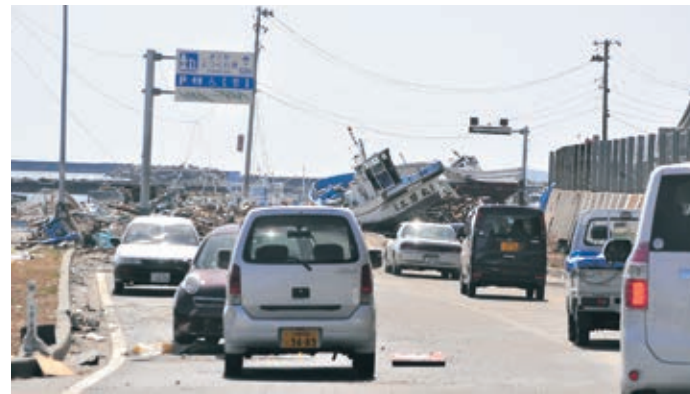
写真2-21 四倉漁港の船が国道6号に打ち上げられ、交通が遮断 四倉町字六丁目付近  
〔3月16日 石川弘子氏提供〕

市街の北東部に位置する四倉漁港は南東方向に開いているため、停泊していた船は北側に流され、一部は陸上に押し出された。(写真2-21)

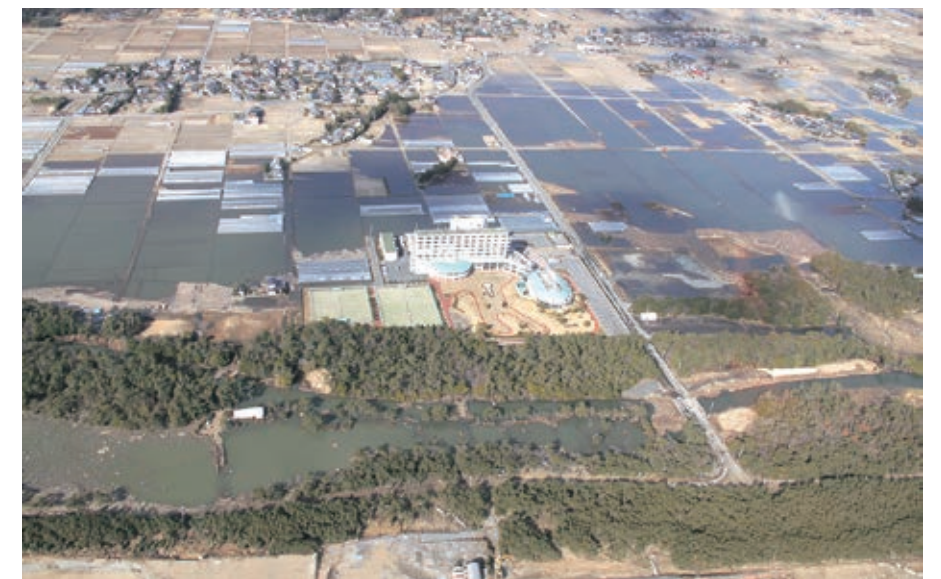
写真2-23 写真手前の防潮林に遮られ大きな被害は避けられたが、水は低地奥まで浸水  
〔3月12日 福島県消防防災航空隊提供〕

津波はマツ林の外側、海岸線に並行する藤間川やこれにつながる水路を伝って広がり、水田に塩害をもたらした。(写真2-23、24)

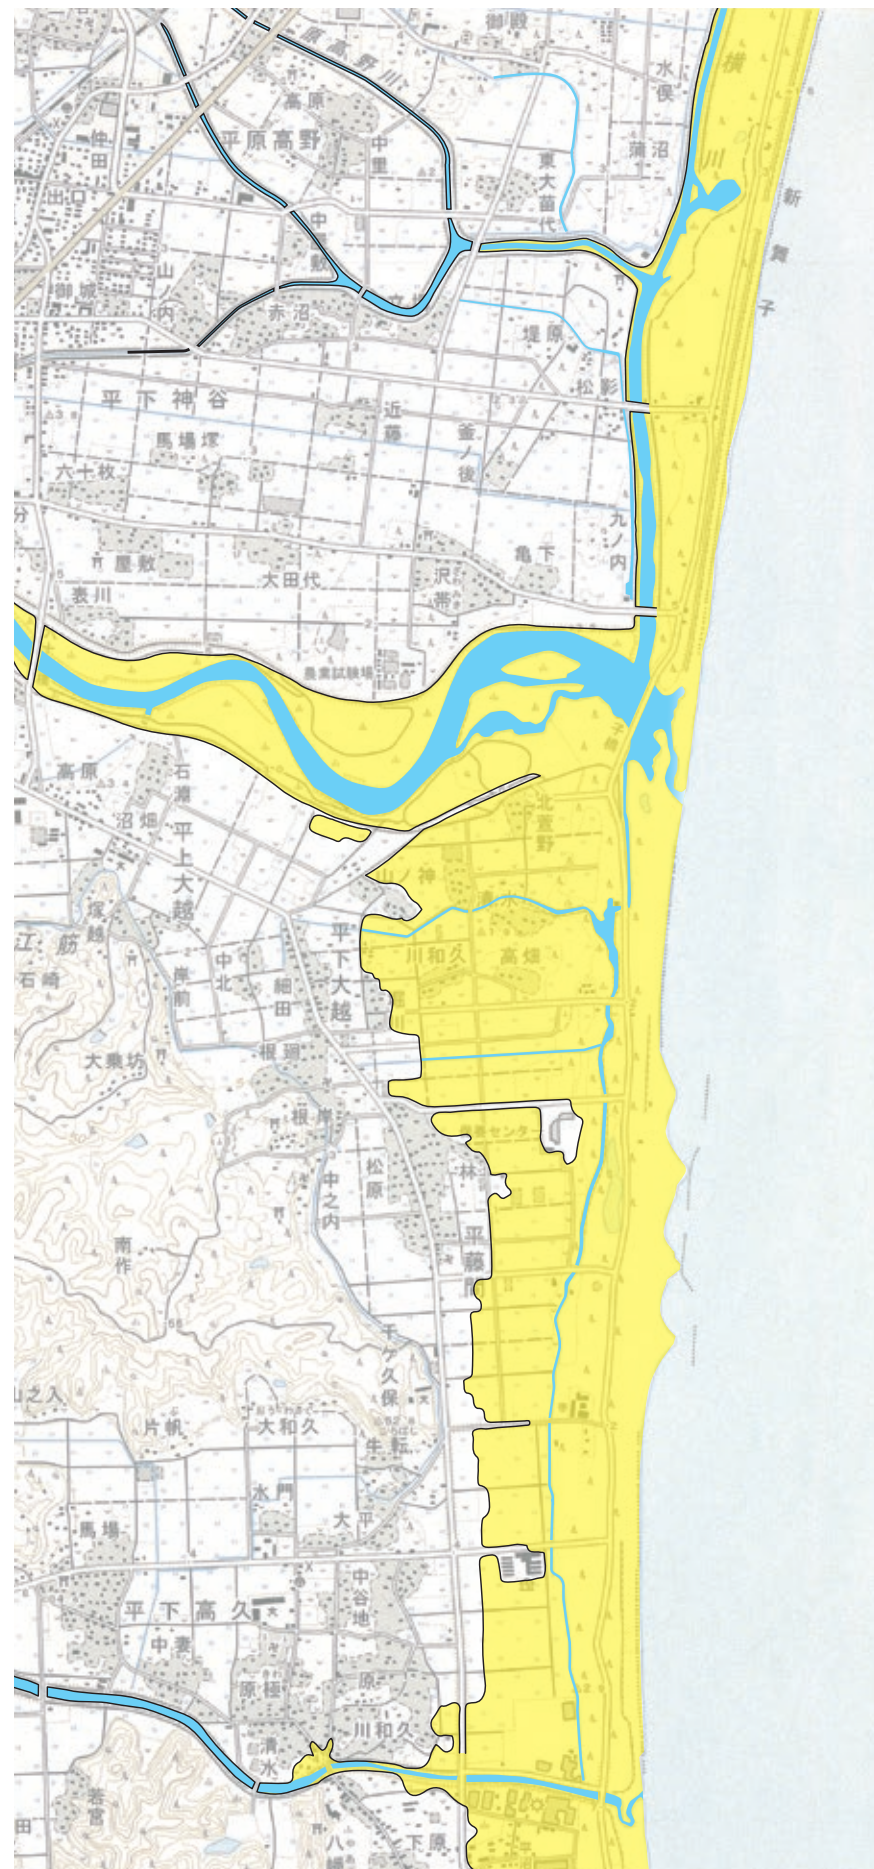
図2-20 平地区〔平下神谷・下大越・藤間・下高久、夏井川〕の津波到達範囲の概況図①  
[1: 25,000地形図(原寸×0.96) 平(平成18年更新) 国土地理院発行]

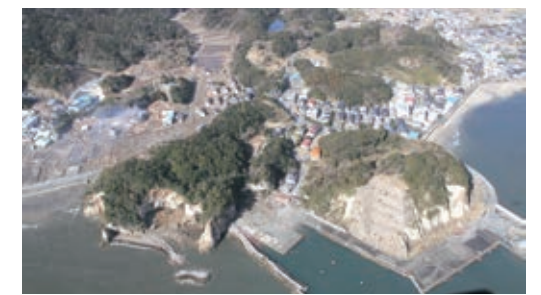
写真2-25 富神崎を境に北側で被害の少ない沼ノ内、南側は大きな被害に遭った薄磯  
[3月12日 福島県消防防災航空隊提供]

地区の中央を流れる弁天川は流域面積こそ小さいものの、直接津波が溯上して溢れ、流域の家屋を浸水した。沼ノ内字浜街では4.92mの高さで津波が記録された。沼ノ内港は被害を受けたものの、山を隔てた沼ノ内集落は背後に富神崎が控えていたことから、南東からの大きな津波を直接受けることはなかった。(写真2-25、図2-15、21)

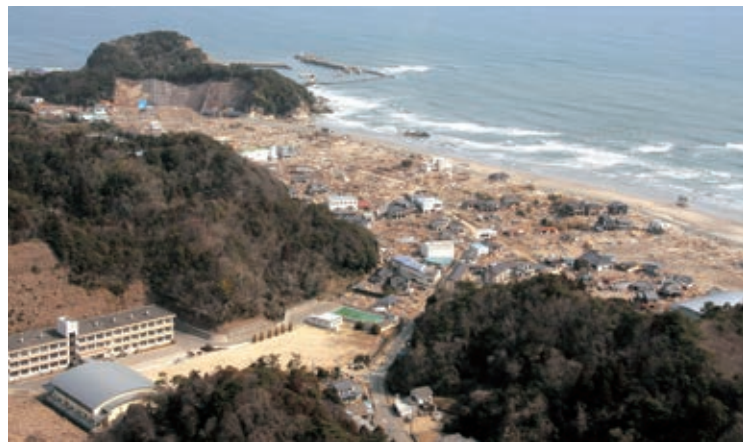
写真2-26 壊滅的な被害を受けた薄磯集落。密集していた家屋が跡形もない。写真左手前の豊間小学校は奥まった地形に位置し、難を逃れた。(3月12日 福島県消防防災航空隊提供)

唯一、集落の最も奥に位置していた豊間小学校の校舎はかろうじて難を逃れた。(写真2-26)

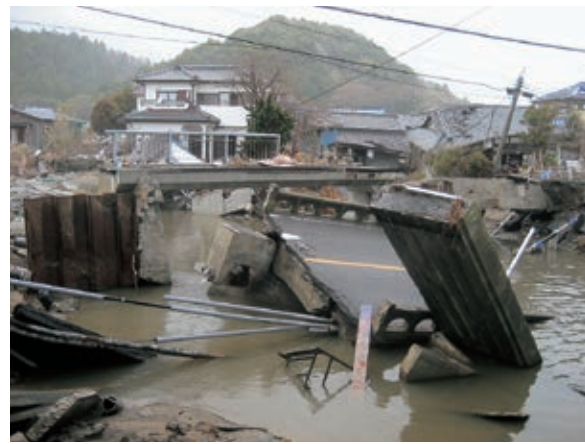
写真2-30 大平川を溯上した津波は大平橋を破壊  
〔4月23日 いわき市撮影〕

主要地方道小名浜-四倉線から低い位置にあり、加えて集落の中を流れる天神前川と大平川が津波を呼び込んだことから、狭い範囲で集落は二方からの津波に襲われることになった。(写真2-30、図2-23)

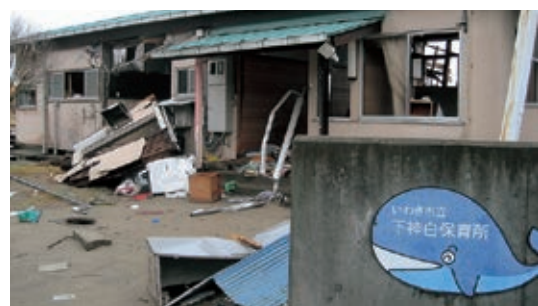
写真2-31 職員の円滑な避難誘導で難を逃れた下神白保育所  
〔4月23日 いわき市撮影〕

永崎海岸の南域、堤防こそ海岸に沿って築かれていたが、津波は堤防を乗り越えて内側の集落を襲った。海沿いのいわき海星高校校舎、下神白保育所は壊滅的な被害を受けた。小河川の神白川<sup>かじろがわ</sup>を伝って津波が駆け上がり、溢水し浸水区域を広げた。津波の高さは小名浜下神白字松下<sup>まつした</sup>で6.81mを記録した。(写真2-31、図2-15、23)

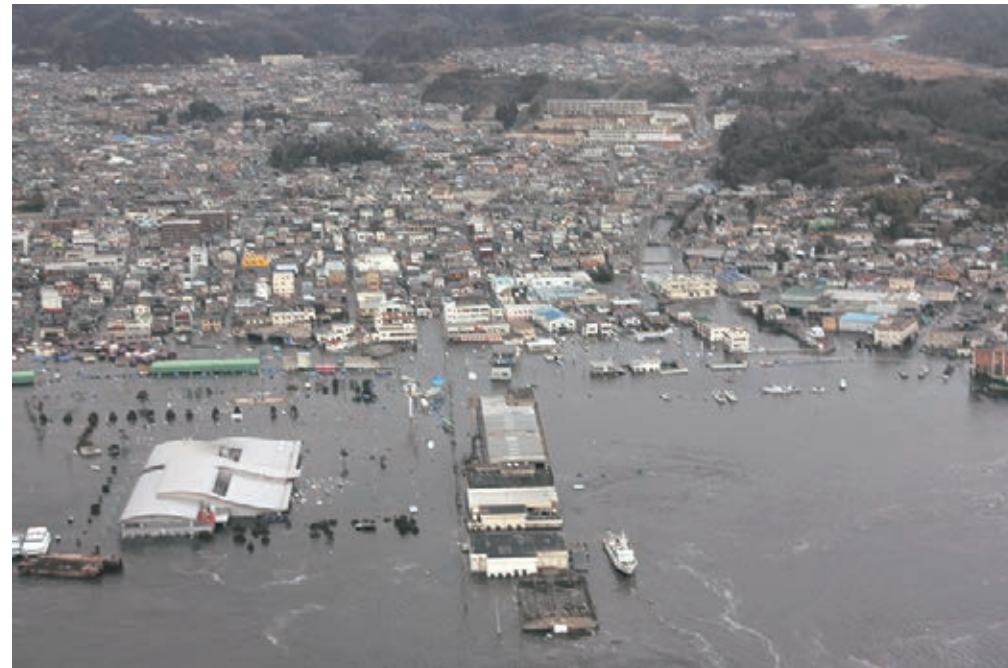
写真2-33 小名浜市街へ浸水する津波 〔3月11日午後3時50分ごろ 福島県消防防災航空隊提供〕

その一方でこれら建物が盾となって、市街地に流入した波の勢いは弱められ建物の大きな被害とはならなかった。しかし、低地に密集した市街地の公共施設や商店、事務所、一般家屋などに広く浸水の影響を与えた。(写真2-33)

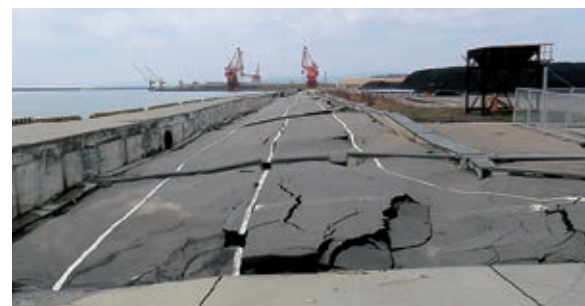
写真2-34 小名浜港5・6号埠頭先端の道路陥没  
〔4月 常磐共同火力株式会社勿来発電所提供〕

各埠頭では施設の損壊や関連道路、バース（岸壁）の亀裂・陥没などの被害が生じ、海上物流の機能が麻痺した。(写真2-34)

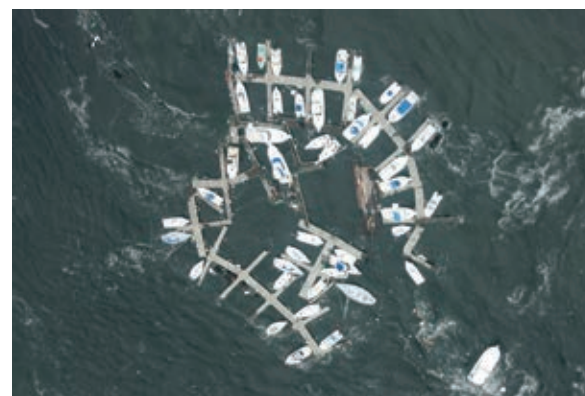
写真2-35 いわきサンマリーナに係留されていたヨット群を襲う津波  
〔3月11日午後3時50分ごろ 福島県消防防災航空隊提供〕

いづみまちしもがわ泉町下川ではつるぎみさき剣岬が海に突き出ているため、岬に南方から押し寄せた津波がぶつかり岬北側の工業団地の奥までは津波が来なかったが、それでも大剣埠頭や藤原埠頭では被害が生じた。壊滅的な被害を受けたのは南側に位置する「いわきサンマリーナ」であった。栈橋などの施設は破壊され、約150艇の係留ヨットも津波によって流された。

泉町下川字大畑における津波の高さは6.69mを記録した。(写真2-35、図2-15、25)

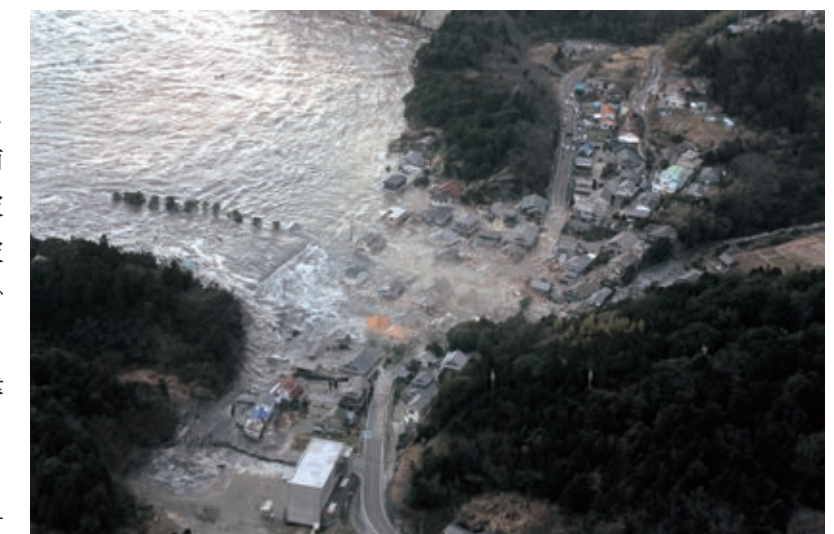
写真2-36 漁港から奥へ、県道を越える津波  
〔3月11日午後3時45分ごろ 福島県消防防災航空隊提供〕

漁業施設と集落が被害を受け、津波の高さは小浜町渚で7.1mに達した。(写真2-36、図2-15、26)

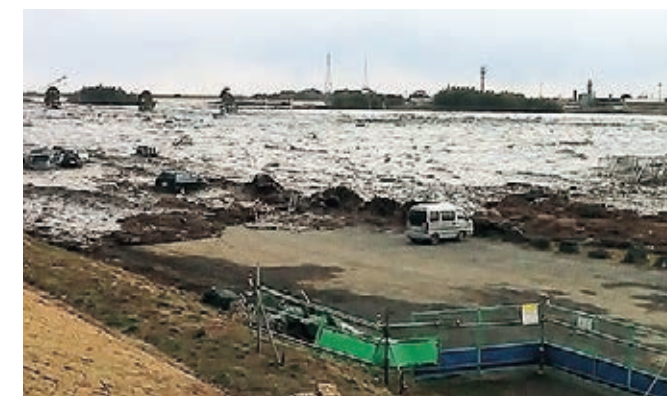
写真2-38 津波が広い鮫川河川敷を溯上  
〔3月11日 緑川貫之氏提供〕

河川延長約60kmの鮫川は広い河口域を持ち、河川敷も広いいため、本流そのものが溢水することはなかったが、溯上は8kmにも及んだ。（写真2-38、図2-27）

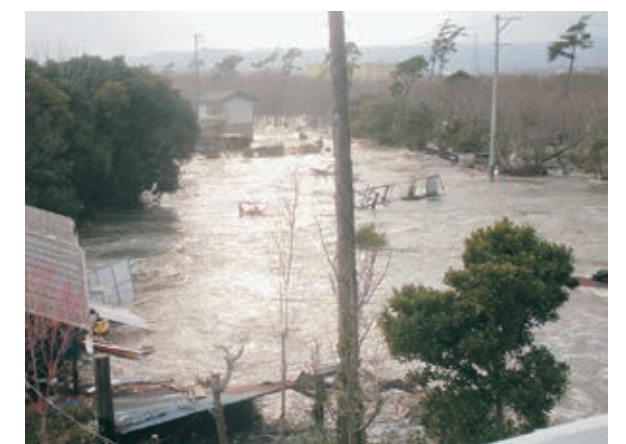
写真2-39 津波が押し寄せる須賀集落  
〔3月11日午後3時41分 門馬俊治氏提供〕

鮫川河口付近右岸の支流・中田川と海岸線に囲まれた錦町須賀は防波堤からの津波と中田川を溯上して溢れた津波の挟み撃ちの恰好となって被害が拡大した。津波被災人口・世帯数は、172人、58世帯であった。津波の高さは6.7mを記録した。（写真2-39、図2-15、27）

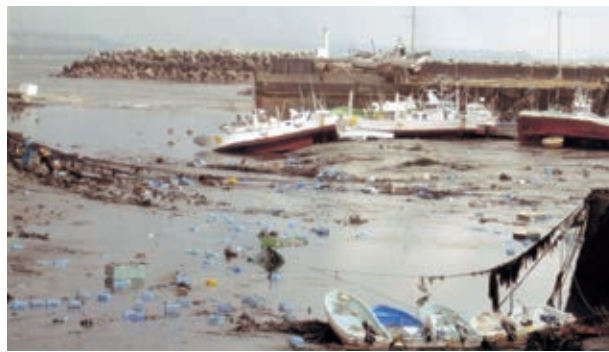
写真2-40 津波で湾内の漁船が打ち上げられた勿来漁港  
〔3月12日 渡辺徳二氏提供〕

また、勿来町九面の勿来漁港では待岬と鶴ノ子岬に囲まれ、V字形の湾口が開いた地形であったが、北向きであったことで大きな被害につながらなかった。津波が押し寄せ係留されていた船の一部は打ち上げられたが、大半の船は沖に逃れ、大きな被害とはならなかった。九面九浦町における津波の高さは4.9mを記録した。

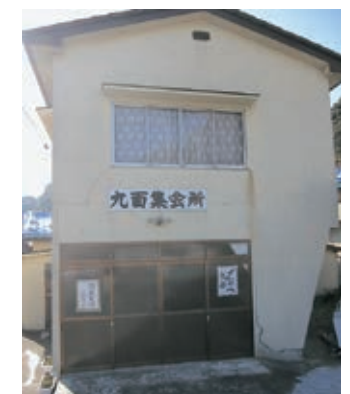
写真2-41 被災した地域集会所  
九面集会所  
壁面にヒビが入った。各地域で所有・管理する多くの集会所も地震や津波で破損した。  
〔平成24(2012)年1月 いわき市撮影〕

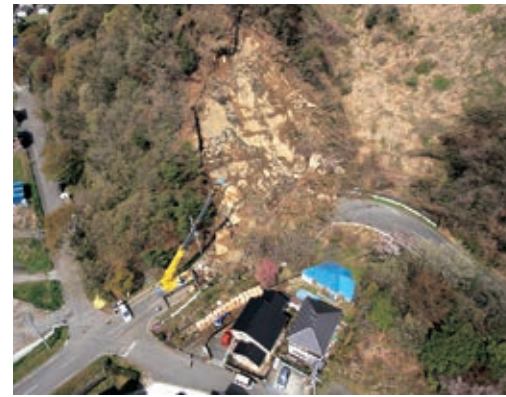
写真2-43 崖崩れで市道が交通遮断 (市道宮沢-蛭内線) [4月26日 いわき市撮影]

身近な道路、公園などの被害も多く発生した。平成25(2013)年2月1日現在で、道路は2,576か所、橋梁は28か所、河川・水路は165か所、崖くずれ326か所、水道は3,499か所、下水道など1,317か所、農業土木など316か所、林道・治山196か所、公園・緑地71か所など、多岐にわたる被害を被った。(234ページに記述) (写真2-43)

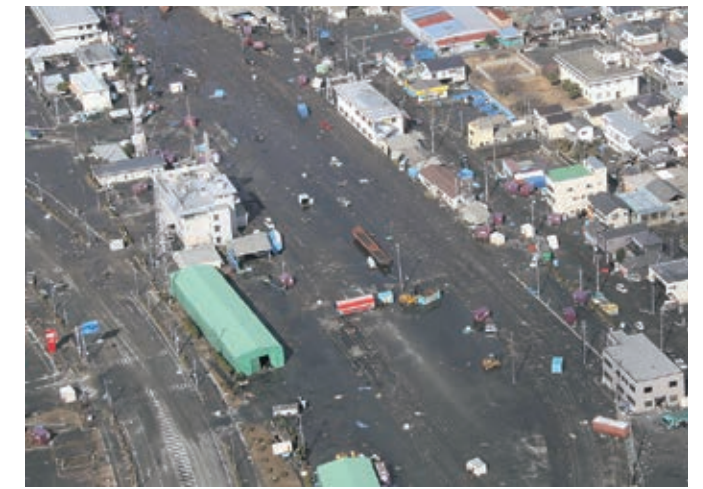
写真2-46 津波で線路上に散乱する、福島臨海鉄道の機関車やコンテナ (3月12日 福島県消防防災航空隊提供)

鉄道、高速バス、路線バスはいずれも全面ストップとなった。道路交通も交通遮断が相次ぎ、加えてガソリン不足となり長距離移動はもちろん、市内移動にも事欠く状態となった。福島臨海鉄道(株)のコンテナヤードも被害を受け、鉄道貨物輸送もストップせざるを得なかった。(写真2-46)

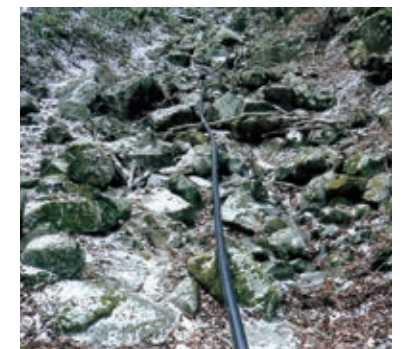
写真2-47 渇水した沢 (小川町上小川) 震災前は沢水が流れていた。写真中央の黒い管は地域が運営している水道施設の配管。(平成24(2012)年3月 いわき市撮影)

市内中山間部の遠野、小川、三和、田人、川前では、集落単位で小規模給水施設や沢水、湧水、井戸水を利用して飲用や生活用水を確保していたが、3月、4月と続いた大地震によって水脈が枯渇、あるいは給水施設が破損し、被害は数百世帯に及んだ。これらの水は一部農耕用としても使用されていたので、被害は一層深刻となった。(写真2-47)

これら小規模給水施設や沢水、湧水などが枯渇したのは、地震で地下の水脈が変わってしまったものと指摘された。

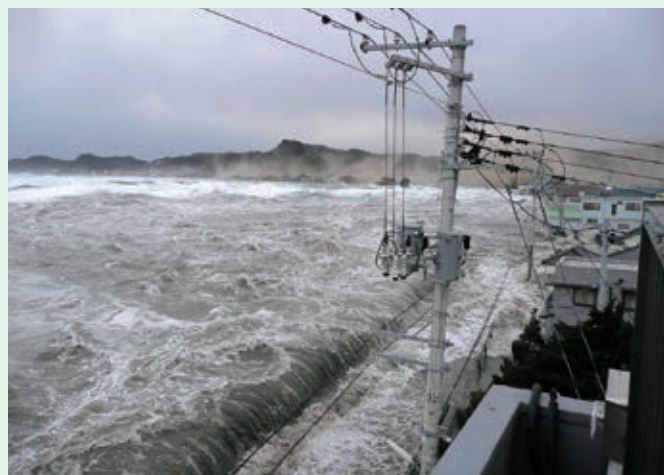
写真2-45 豊間海岸の防波堤を乗り越えて集落に押し寄せる津波 (3月11日午後3時40分ごろ 鈴木利明氏提供)

津波は8～9mの高さがあったのではないのでしょうか。海岸に立つ高さ6mの監視塔が波につかって見えなくなり、自分の民宿も2階中ほどまで達しました。豊間の港に係留してあった漁船はみんな沖に流されてしまいました。怖さはまったく感じませんでしたね。まるで映画のロケを見ているようでした。(写真2-45)

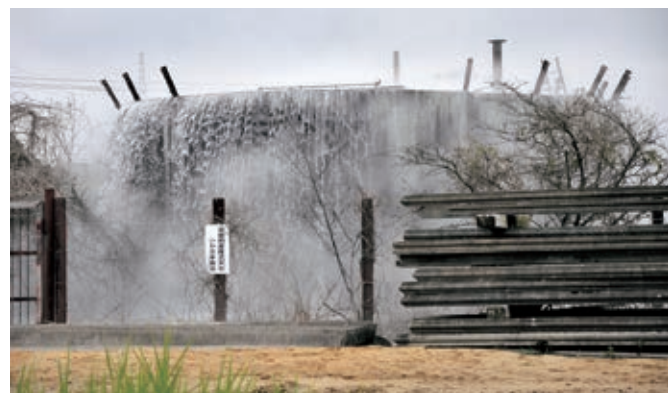
写真2-48 泉町の常磐炭鉱通気口跡から大量の温排水が噴出  
〔6月17日 いわき民報社提供〕

その一方で、4月11日の誘発地震以降、内郷高坂町や泉町(常磐炭鉱通気口跡)では地下水の異常出水も生じた。(写真2-48)

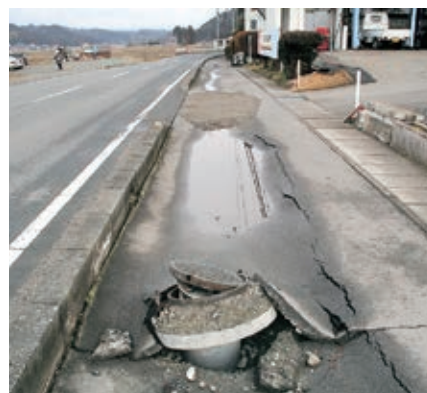
写真2-49 隆起した農業集落排水施設のマンホール  
〔3月31日 いわき市撮影〕

下水道については、メインとなる北部、東部、中部、南部の4浄化センターともに地盤沈下や壁の亀裂程度の被害で、応急復旧により各施設とも処理を中断することなく、稼動した。下水を流下させる水路である管渠やポンプ場（久之浜ポンプ場を除く）なども多くの被害を受けたが、応急修理などで機能を維持した。（写真2-49）

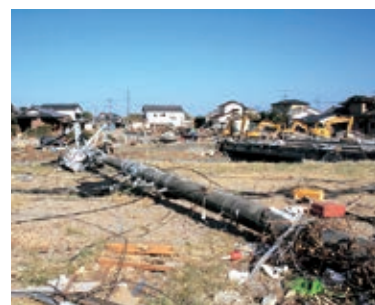
写真2-50 倒壊した電柱  
〔4月5日 佐藤貴行氏提供〕

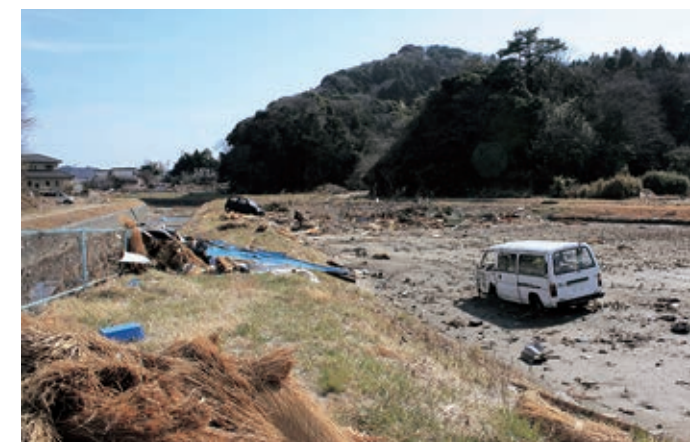
写真2-53 津波によって押し流されたガレキのほか、塩害に襲われた、沿岸部の水田（豊間地区）  
〔4月1日 佐藤貴行氏提供〕

大地震が引き起こした大津波は、地震・津波ガレキの流入や塩害となって沿岸部の農地にも大きな被害を与えた。特に、塩を被った水田では、表土に塩分が白く浮き上がる状態で、容易に稲作ができない状態が続いた。（写真2-53）

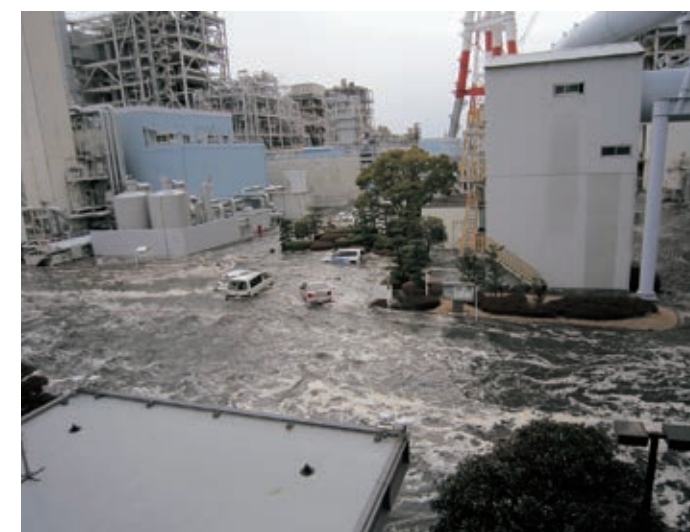
写真2-54 常磐共同火力(株)来発電所内に押し寄せる津波  
〔3月11日 常磐共同火力(株)来発電所提供〕

市内の数多くの工場、事業所は地震、沿岸部にあつては津波の被害を受け、操業中止に追い込まれた。（写真2-54）

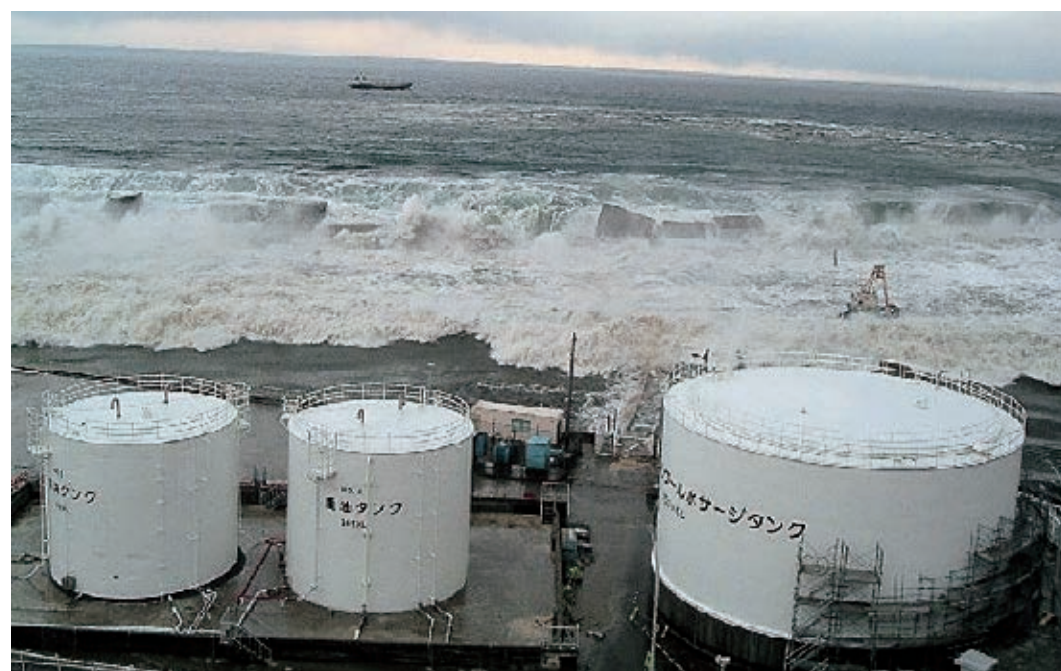
写真2-55 福島第一原子力発電所を襲う津波 (3月11日 東京電力(株)提供)

東京電力(株)福島第一原子力発電所では、3月11日の大地震と3時30分過ぎに最高で高さ15mまで来襲した津波で、運転中であった1～3号機が自動停止(4～6号機は定期点検で停止中)となり、外部からの電源が失われた。午後3時半ごろ来襲した津波により非常用発電機も使えなくなり、すべての電源が失われてしまった。加えて、大津波は施設にも大きな損害を与えていた。(写真2-55)

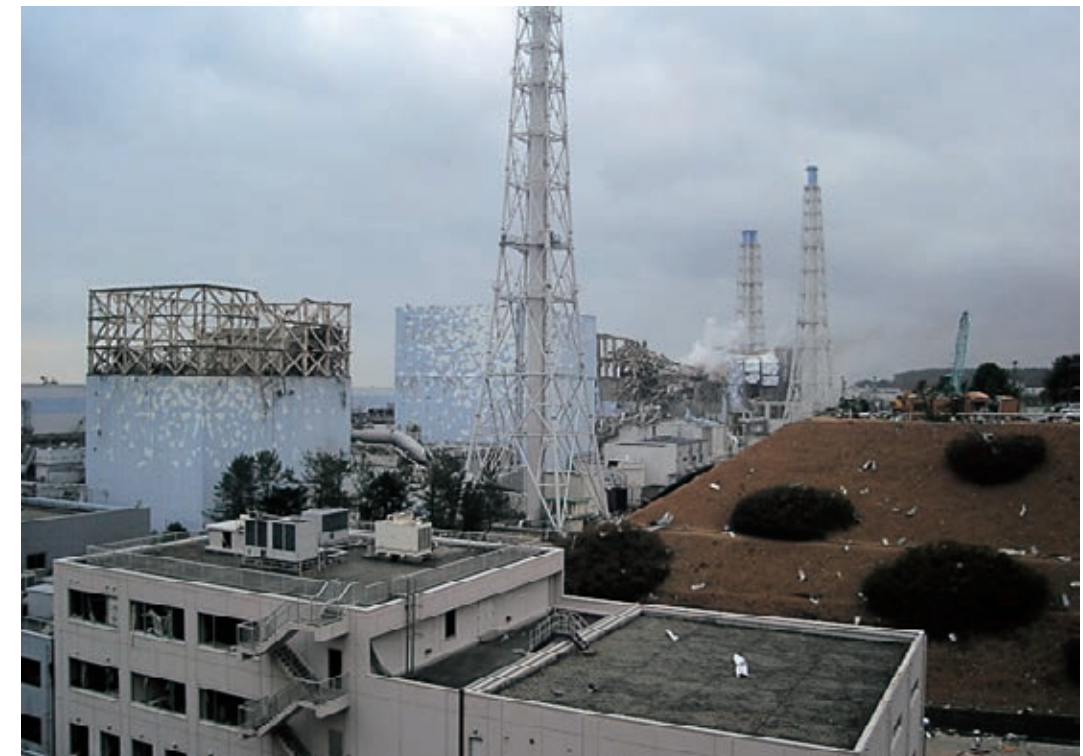
写真2-56 大きな危機に陥った3月15日の1～4号機 (3月15日 東京電力(株)提供)

こうした時間が経過して、熱を帯びた格納容器や原子炉圧力容器が損傷し、3月12日午後3時36分には、1号機原子炉建屋で水素爆発。天井と壁がすべて吹き飛び放射能が拡散した。2、3号機においても緊急炉心冷却系の設備がバッテリー切れで止まり、13日午前3号機、14日午後には2号機で燃料容器の損傷が始まったものと考えられている。やがて、3号機は3月14日午前11時1分に原子炉建屋で水素爆発、2号機は3月15日午前6時10分ごろ、圧力制御室付近で爆発が起こった。同日午前9時38分には4号機の原子炉建屋で火災が発生した。(写真2-56)

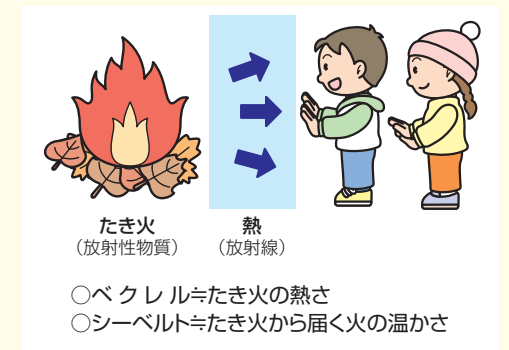
図2-32 ベクレルとシーベルトの違いのたとえ

両者の関係では、例えの一つとしてたき火と人の関係で考えられる。つまりベクレルはたき火そのものの温度、シーベルトはたき火から近い、遠いで人が感じる温かさを表すと。(図2-32)

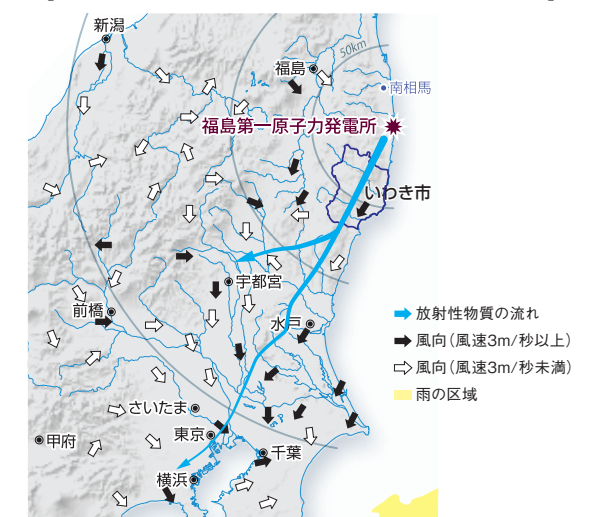
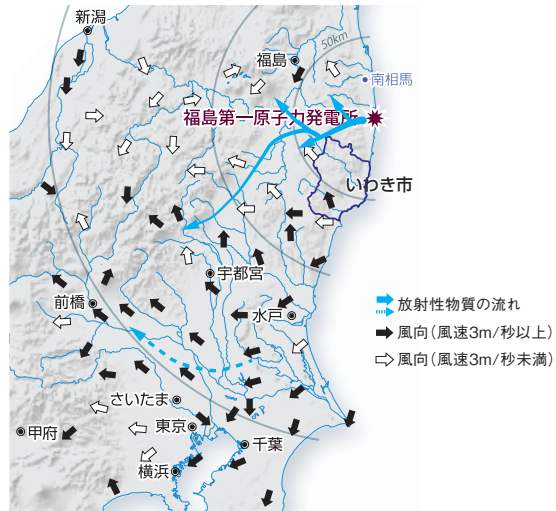
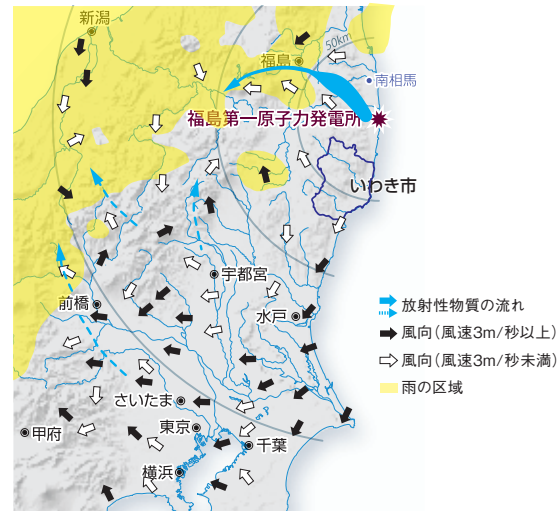
図2-33 3月15日における放射性物質の拡散状況と気象 [資料：国立情報学研究所および気象庁、東京電力㈱のデータから作成]

したことが判明) (図2-33)

さらに、午前6時10分に2号機で爆発、その後4号機でも爆発・火災が発生。大量の放射性物質が発電所外へ漏れ、この間風向きはさらに時計回りで回転、やがて北西へ向かう風に飛ばされ、発電所の北西側、阿武隈高地方面に流れ込み、15日夕方から翌朝に降った雨や雪で大気中から降下して、土壤に沈着した。

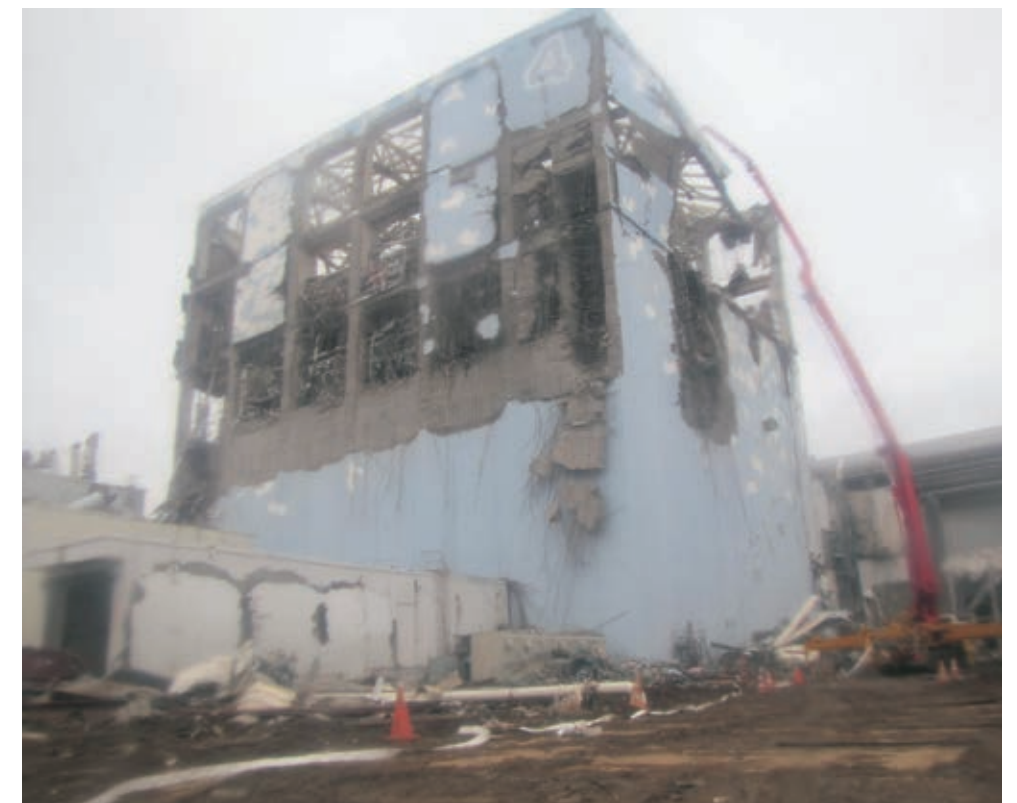
私たちが住む土地は、地球規模で繰り返された温暖化・寒冷化や火山活動、加えて侵食や堆積が作用して、現在の山岳や平地、台地、海、河川などが成立した。

空と陸からの放水により燃料プールを冷却し、高濃度の放射性物質が外部に放出されるのを防ぐという、危機回避に向けた前例のない作業がスタートし、22日の外部電源の復旧時まで続けられた。(写真3-43)
